REHABILITACIÓN DE TUBERÍA DE PISCINA EN CONDOMINIO DOS MARINAS – Fajardo, PR

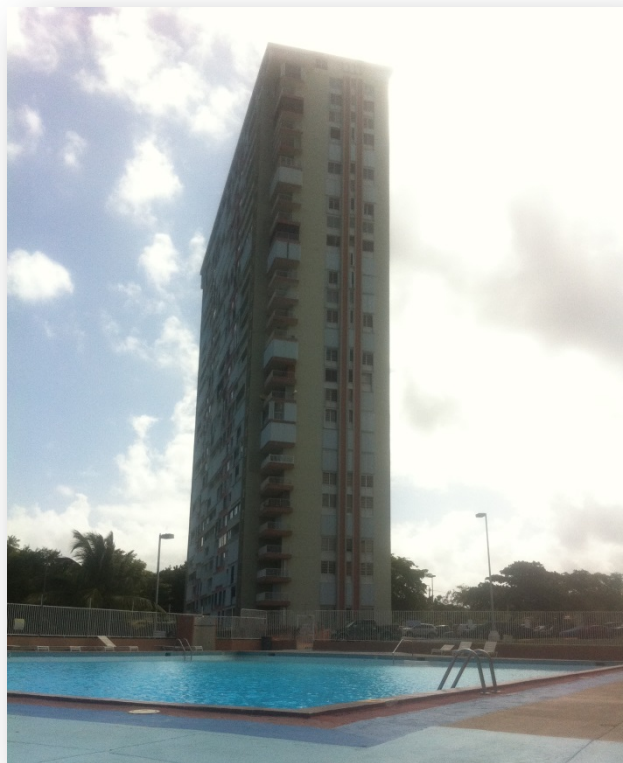
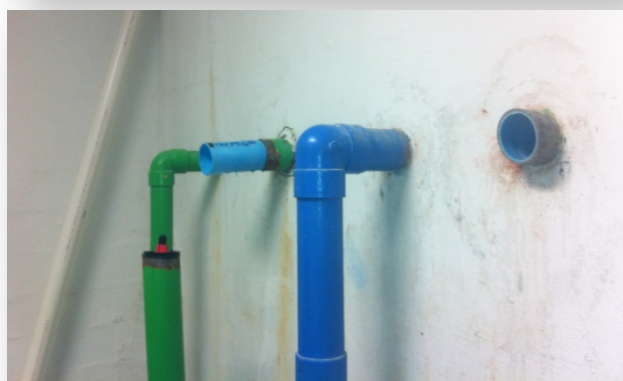
Solución: Después de identificar los tramos de tubería afectados utilizando un equipo de cámaras de alta tecnología, se realizó una limpieza con equipos mecánicos y con presión de agua para poder eliminar los sedimentos dentro de la tubería. Una vez ya limpia la tubería se procedió con la instalación del Nu Flex Liner o recubrimiento epoxico interior creando una nueva tubería dentro de la tubería existente.

- A. Limpiezas de tubería con equipos mecánicos y neumáticos.
- B. Limpieza de tubería con presión de agua.
- C. Rehabilitación de las tuberías PVC con la instalación del *Nu Flex Liner*.
- D. Archivo digital con videos y fotografías de la inspección de las tuberías antes y después de la rehabilitación.
