Reparación de Tubería de arrastre sanitario en Hospital El Presby Condado - San Juan, PR

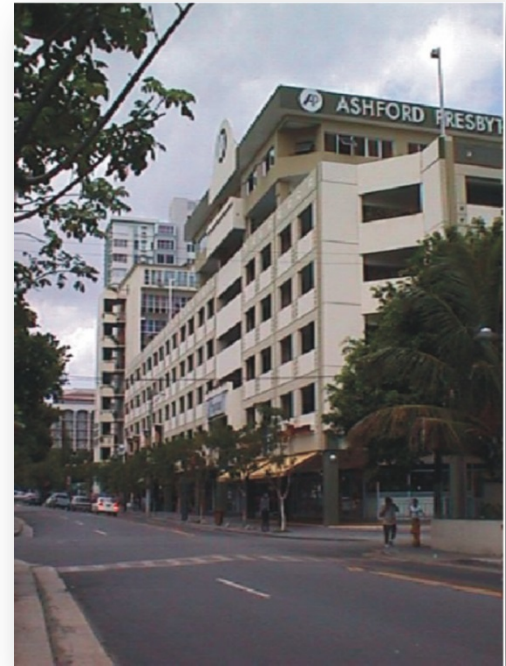
Situación: En el Hospital Ashford Presbyterian de San Juan se descubre una rotura de un tubo de arrastre sanitario. Nu Flow realizó una inspección utilizando cámaras de alta tecnología donde descubren un tramo de tubería sanitaria de 75 pies de largo que se encuentra en estado avanzado de deterioro.

Solución: Después de identificar el tramo de tubería rota utilizando un equipo de cámaras de alta tecnología, se realizó una limpieza 75 pies de tubería con equipos mecánicos y con presión de agua para poder eliminar los sedimentos dentro de la tubería. Una vez ya limpia la tubería se procedió con la instalación de 35 pies del Nu Flex Liner o recubrimiento epoxico interior creando una nueva tubería dentro de la tubería existente. Se logró rehabilitar la tubería sin demoler el piso del hospital.
