**REHABILITACIÓN DE ARRASTRE SANITARIO
 CONDOMINIO DOS MARINAS – Fajardo, PR**

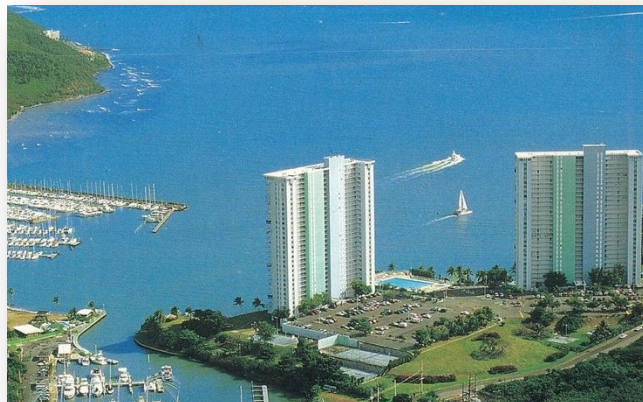
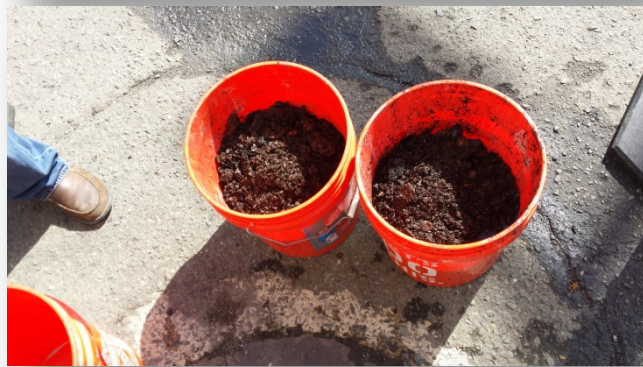
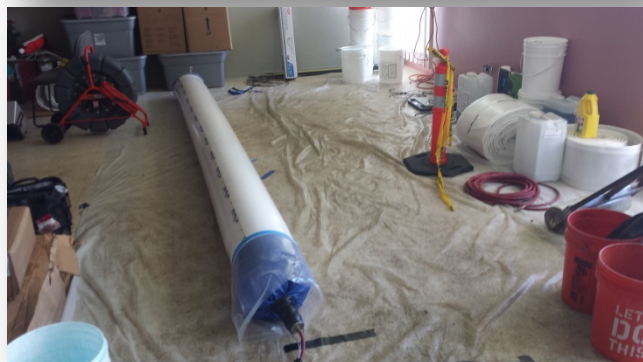
Situación: La junta de la directiva del Condominio Dos Marinas se comunicó con Nu Flow Caribbean porque tenía una obstrucción en la tubería de arrastre sanitario en una de las torres del complejo de viviendas. Después de una inspección visual con cámaras se observó que tres tramos de tubería de “cast iron” se encontraban en un estado de corrosión avanzada y tenían mucha sedimentación en el interior.

Solución: Después de identificar los tramos de tubería afectados utilizando un equipo de cámaras de alta tecnología, se realizó una limpieza con equipos mecánicos y con presión de agua para poder eliminar los sedimentos dentro de la tubería. Una vez ya limpia la tubería se procedió con la instalación del Nu Flex Liner o recubrimiento epoxico interior creando una nueva tubería dentro de la tubería existente.

- A. Limpiezas de tubería con equipos mecánicos y neumáticos.
- B. Limpieza de tubería con presión de agua.
- C. Rehabilitación de la tuberías de arrastre con la instalación del *Nu Flex Liner*.
- D. Archivo digital con videos y fotografías de la inspección de las tuberías antes y después de la rehabilitación.
